# **GALVANİZ HATALARI VE ÇÖZÜM ÖNERİLERİ**

**Dr. İlhami PEKTAS**

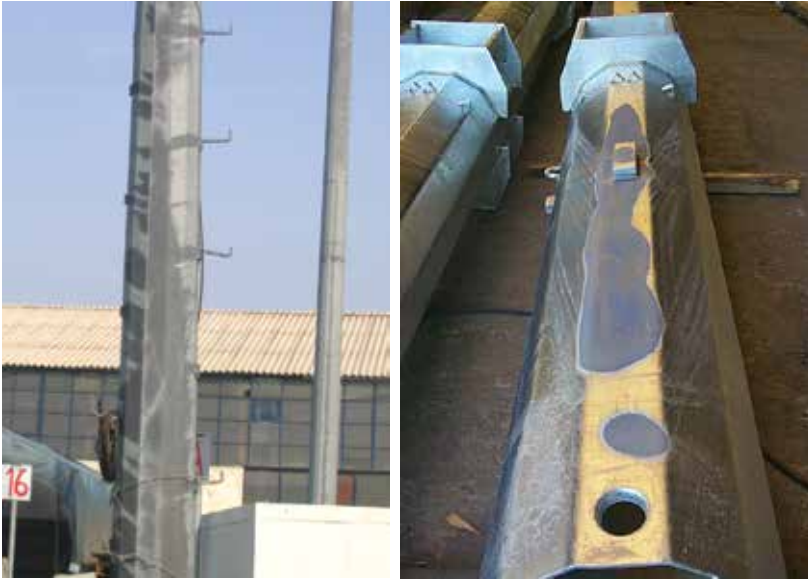
Galvaniz yapılacak çelik malzeme içindeki % Silisyum ve % Fosfor miktarı kaplama kalınlığında önemli rol oynar. Sandelin etkisi dediğimiz Bölüm 2.1 de ve Şekil.1 de açıklanan grafikte çeliğin kompozisyonundaki % Si ve % P miktarları galvanize uygun değilse kaplama kalınlığı bir kaç kat artmakta ve kaplama maliyetini artırmaktadır. Alüminyum ile öldürülmüş çeliklerde % Si oranı az, Silisyum ile öldürülmüş çeliklerde Silisyum miktarı fazladır. Silisyum ayrıca çeliklere mukavemet artırmak amacıyla da ilave edilmektedir. Bu tür reaktif çelikler galvanize uygun değildir. Çünkü, silisyum demir ve çinko arasında çok hızlı bir reaksiyona neden olur ve demir-çinko tabakası hızla büyüyerek silisyum içermeyen çelikte oluşan alaşım tabakasına göre daha kalın bir alaşım tabakası meydana getirir. Hatta alaşım tabakası yüzeye ulaşarak alaşım içindeki demir nedeniyle en dışta oluşması beklenen saf çinko tabakasından daha koyu mat bir renge sahip yüzey görünümüne sebep olur. Bu matlık malzemedeki silisyumun homojen dağılımına bağlı olarak bazen dentritik şekilde bazen de bütün kaplamada görülebilir.

Resim 7 - Mat Renkli Galvaniz Yüzeyi

Mat renkli yüzey oluşumunu önlemek için Bölüm 2.1’de belirtilen galvanize uygun çelik kompozisyonuna dikkat etmek gerekir.

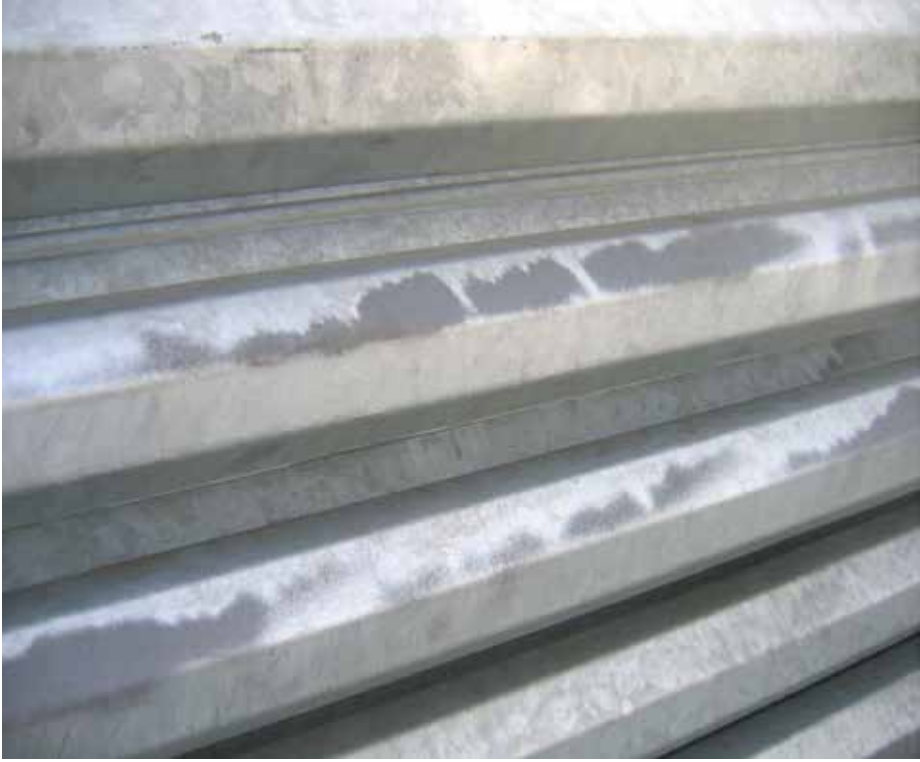
Gerçekte silisyum varlığından kaynaklanan renk farklılığı sadece estetik bakımdan sorun yaratmaktadır. Diğer taraftan mat yüzeyde kalın bir kaplama tabakasının bulunması yüzeyin kaplama direncini artırmakta ve daha fazla ömür sağlamaktadır. EN ISO 1461 standardına göre yüzeyde mat renk oluşumu yada koyu açık renk farklılığı red sebebi olmamakla birlikte müşteri görünüm bakımından bu tür bir yüzeyden memnun olmayabilir. Müşteri memnuniyeti ön planda olduğundan galvaniz kaplamadan önce malzeme seçimine çok dikkat etmek gerekir.

**Resim 8 - Mat Renkli Galvanizli Yüzeyler**

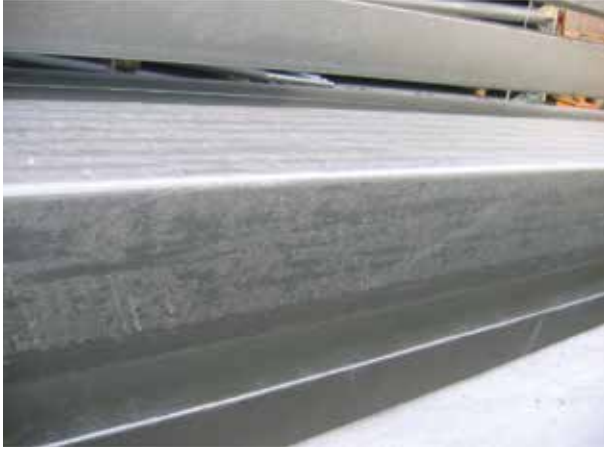
Resim 9 - Galvanizden sonra Fil Derisi Pürüzlü Yüzey

Bunun nedeni ; Paslanmış olan yüzeylerin kalın pas tabakası yada asidin etkisiz kalması nedeniyle yüzeydeki pasın tamamen sökülememesi olarak açıklanabilir. Ayrıca asidin uzun süre kullanılmış olması etkisini azalttığından yüzey üzerindeki pası tamamen gideremeyeceği aşıkardır. Bu durumda kullanılan asidin değiştirilmesi de gerekebilir. Fakat pas tabakası çok fazla ve kalın ise asit tek başına yeterli olamayacaktır. Bu durumda kalın oksit tabakasının giderilmesi için asitten önce diğer mekanik temizleme yöntemleri ( kumlama, fırçalama vb.) düşünülmelidir.

Fil derisi problemini çözmenin yolları bu tür uzun süre açık alanda bekletilmiş paslı levhaların yada üstüste uzun süre dışarıda bekletilen levhalardan açıkta kalan yüzeylerin ters çevrilerek dış paslı kısmın büküm sırasında içe gelmesinin sağlanması, pasın asit ile yada kumlama yöntemi ile yüzey işlemine tabi tutulmasıdır.

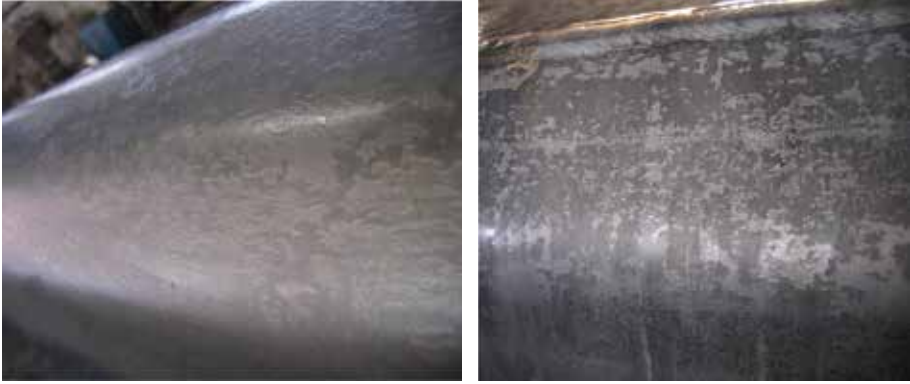
Silisyum oranı yüksek sıcak haddelenmiş ve kalınlığı 10 mm nin üzerindeki malzemelerde de kalın bir oksit tabakası ( Kızıl Oksit ) mevcudiyeti asit işlemleri ile tam olarak temizlenememekte ve yüzeyde harita şeklinde bir görüntü oluşmaktadır.

**Resim 10 - Asitte Temizlenemeyen Oksit Tabakası**

Bu tür kalın oksit tabakası malzeme büküldüğü halde yüzeyden sökülemez. Bu durumda malzeme yüzeyinin galvaniz kaplamadan önce kumlanması gerekir.

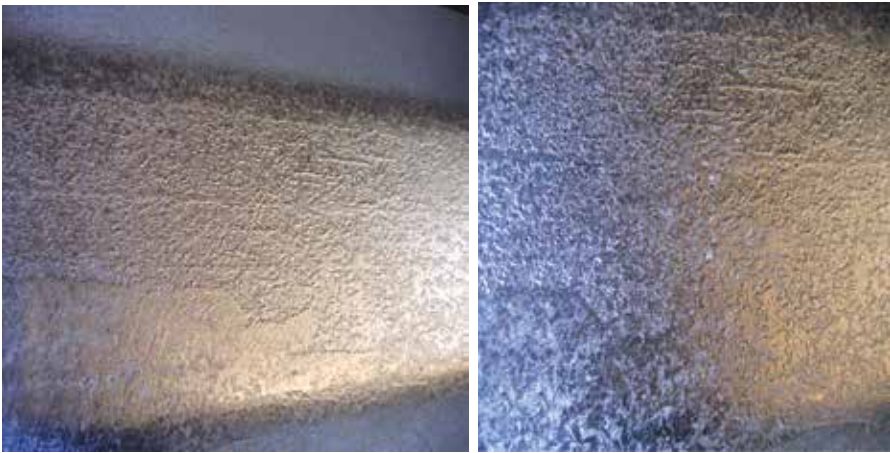
**Resim 11 - Galvanizden Sonra Yüzey Görünümü**

Bu tür yüzey hatalarında kaplama kalınlığı farklılıklar göstermektedir. Bir noktada kaplama kalınlığı 100 mikron gelirken diğer bir noktada 300 mikron gelebilmektedir.

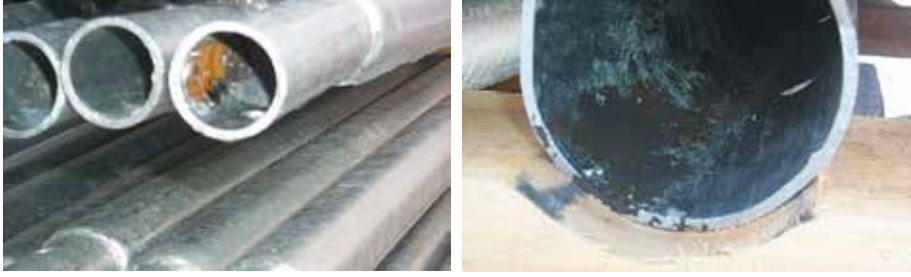
Kaplanmamış bölgeler, boyalı ve yağlı yüzeylerin ön yüzey işlemlerinde iyi temizlenememesinden kaynaklanır.

Resim 12 - Borularda kaplanmamış bölgeler

Bu durumda yağ ve boya tabakalarının malzeme yüzeyi üzerinden kimyasal ve mekanik işlemlerle giderilmesi gerekir. Örnek olarak asitte temizleme ve kumlama işlemleri verilebilir.

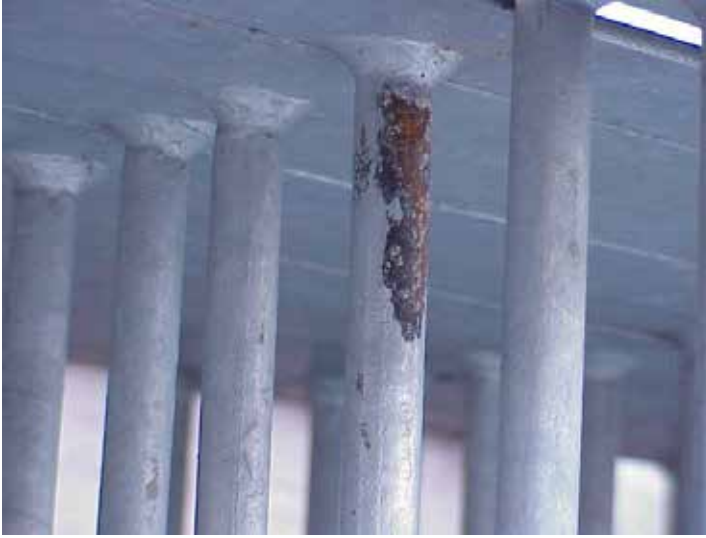
Resim 13 - Kaplanmamış Bölgeler

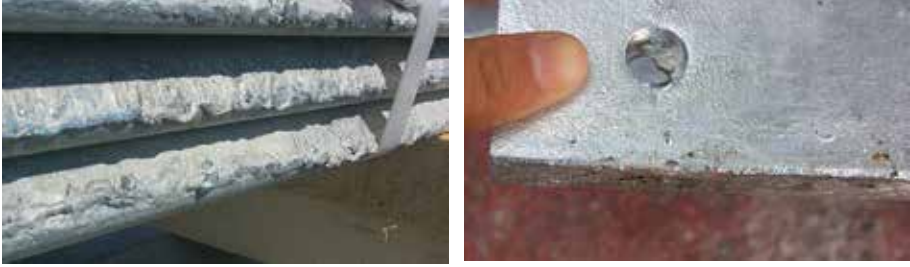
Ürünler belirli bir eğimde galvaniz banyosundan çıkarılırken çinko akıntısı soğuma hızına ve çırpma şartlarına bağlı olarak çinko birikintileri meydana gelebilir. Bu birikintiler daha sonra temizlenerek giderilir. Çinko birikintisinin diğer bir nedeni de iyi kesilmemiş çapaklı yüzeylerden dolayıdır. Çapaklı bölgeler çinko birikintisi için zemin oluşturur.

Resim 14 - Kenarlarda ve deliklerde galvaniz birikintileri

Bu hataların giderilmesi için öncelikle ürünlerin galvaniz banyosundan çıkarma eğimi ve çıkarma hızı iyi ayarlanmalıdır.

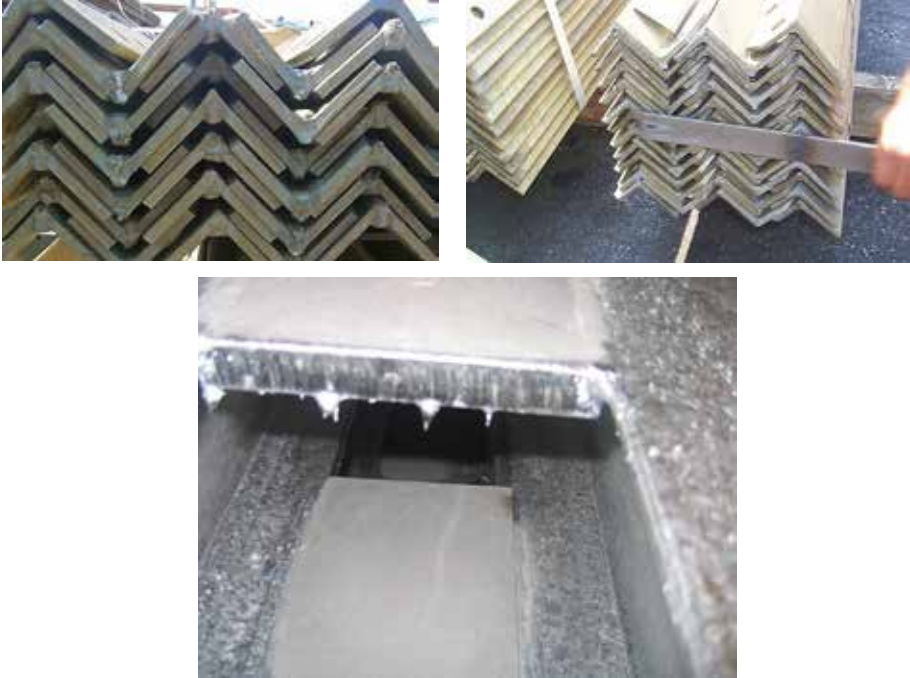
Resim 15 - Malzeme Kenarında Galvaniz Birikintileri

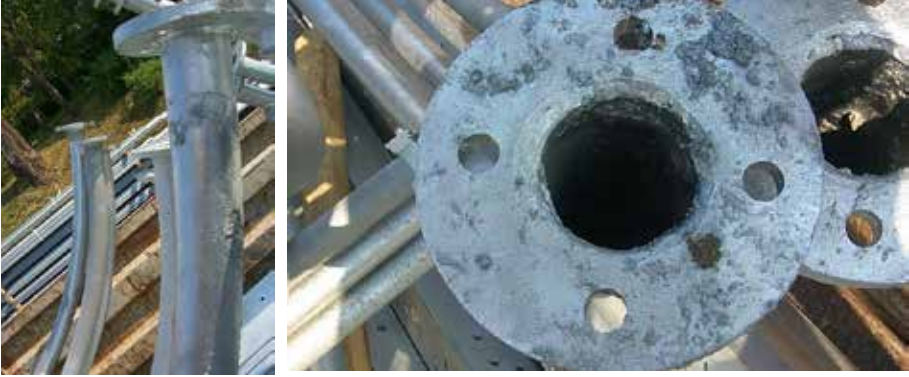
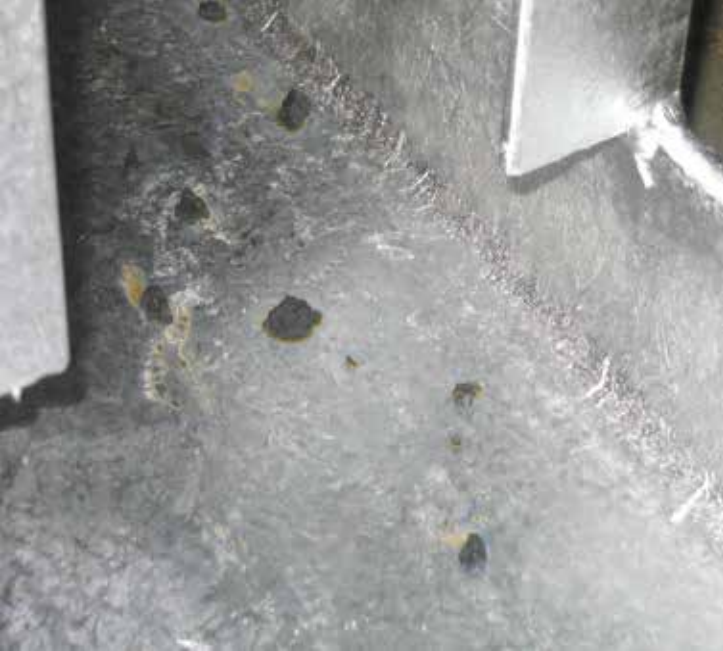
Dros ve küllü yüzey hataları, ürünlerin drosu iyi temizlenmemiş galvaniz banyolarına daldırılması sırasında ve galvaniz banyosundan çıkarılırken banyo yüzeyi iyi temizlenmemiş ise malzeme yüzeyine yapışmasından kaynaklanır.

Resim 16 - Dros Ve Kül Kaplanmış Yüzeyler

Bu hataların önlenmesi için galvaniz banyosu yüzeyinde oluşan dros ve kül uygun aletlerle alınarak temizlenmelidir.

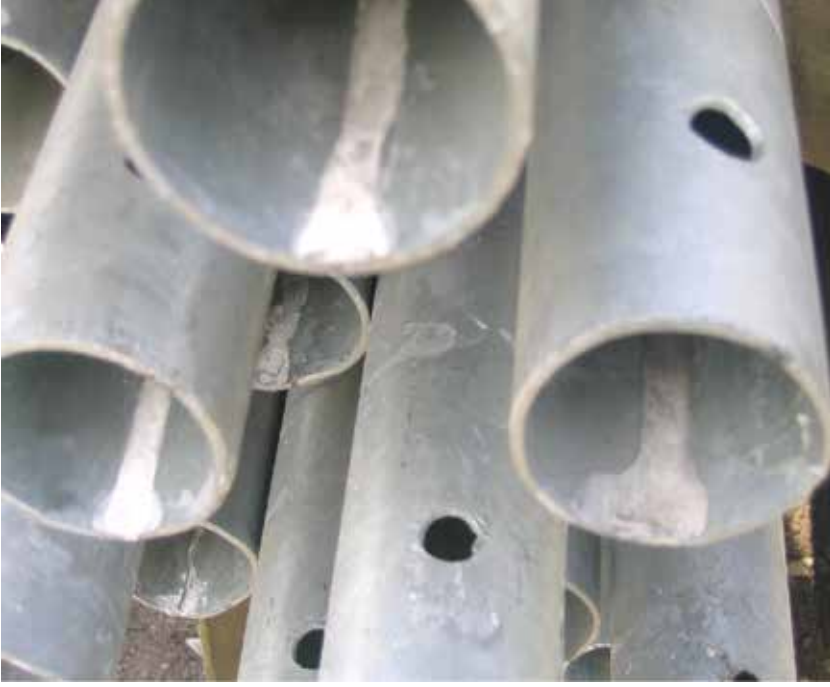
Beyaz pas galvanizli malzemelerin galvanizden sonra kurutulmamasından, nemli ortamda bırakılmasından ve hatalı stoklama şartlarından oluşur.

Resim 17 - Borularda Beyaz Pas

Beyaz pasın önlenmesi için ürünler galvanizden sonra kurutma işleminden geçirilmeli ve kapalı sahalarda stoklanmalıdır. Kapalı stok alanı yoksa ürünler yağmur sularının akacağı şekilde eğimli ve aralarında hava sirkülasyonu sağlanacak şekilde aralık bırakılmalı, ürünler birbiri ile temas etmemelidir(15).
